Дом-музей В.И. Ленина в г. Ульяновске: проблемы сохранности исторического памятника

Из пояснительной записки к проекту восстановления и консервации Дома-музея В.И. Ленина в г. Ульяновске

1944–1945 гг.

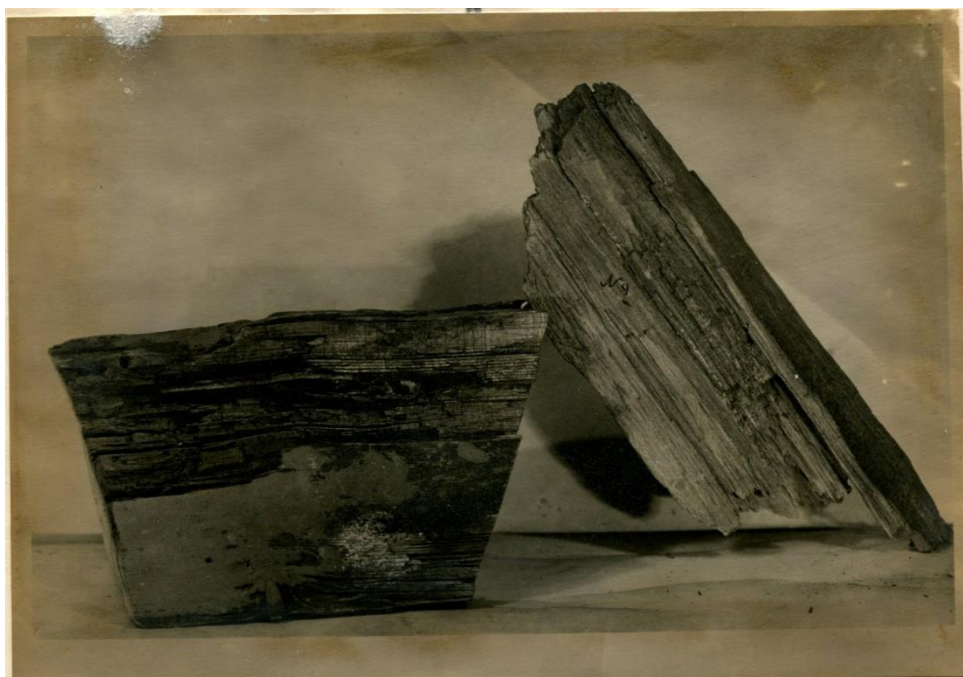
а) первые три венца сруба, пораженные грибами «Мерулиус доместикус», «Кониофора», «Пория вапорария», «Паксилус»⁴ и древесными жучками почти по всему периметру здания, за исключением позднейшей пристройки (ныне занимаемой канцелярией), сгнили почти полностью и подлежат замене;

г) балки и накат во всех перекрытиях частично поражены грибами, в основном «Кониофорой» на различную толщину, что делает необходимым разборку всех перекрытий, удаления пораженных частей, усиления балок или их замену новой древесиной;

Фото 1. Образцы пораженной грибами древесины

Указанное сильное загнивание древесины произошло в основном от следующих причин:

1. Неправильное осуществление конструкции – отсутствие изоляции сруба от фундамента, включение двух нижних венцов в кладовку, отсутствие водоотводов поверхностных атмосферных вод от здания, неправильности осуществления конструкции наружного балкона и т. д.

2. Ведение при предыдущих ремонтах свежесрубленной, недостаточно качественной и зараженной древесины;

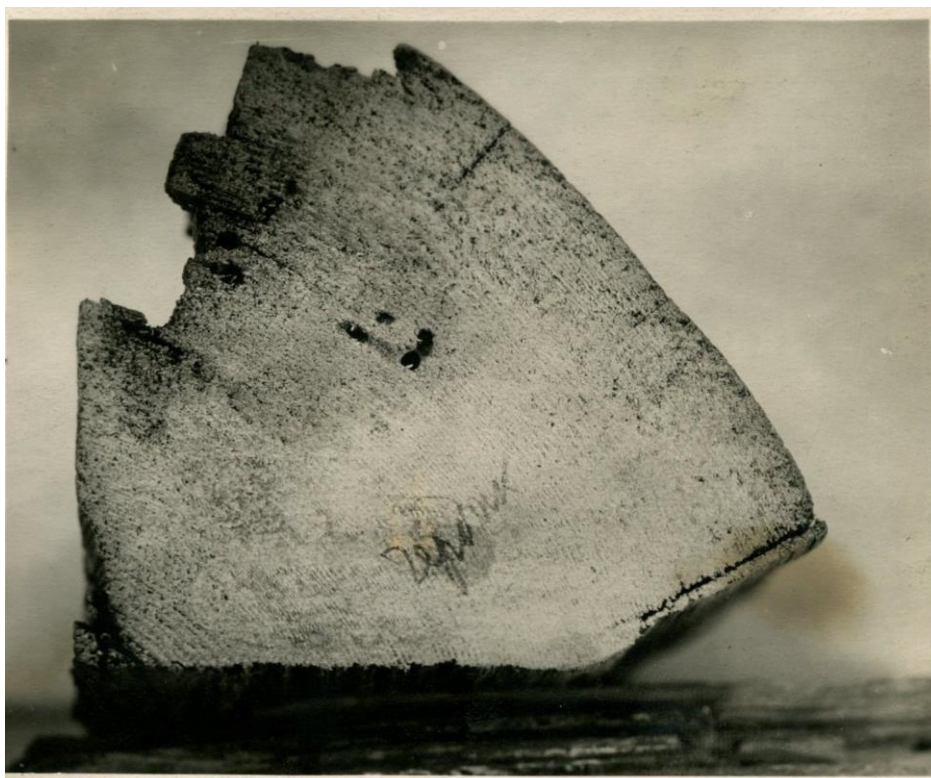
Фото 2. Образец древесины, пораженной жуками-точильщиками

<...> Помимо поражений древесины домовыми грибами в Доме-музее обнаружены также разрушения, произведенные древоразрушающими личинками насекомых, главным образом анобиид⁹, и найдены их живые личинки.

Разрушителями личинками насекомых и в частности анобидами протекает значительно медленнее, чем домовыми грибами, однако в данном случае, принимая во внимание задачу сохранения здания на длительные сроки – сотни лет, этот вид разрушения представляет вполне реальную опасность для сохранения здания.

здоровой, без признаков поражения древоразрушающими насекомыми и хорошо очищенной от коры и луба древесины с обработкой ее специальными составами – инсектицидами¹¹ в тех местах, где обычно в первую очередь происходит заселение личинками.

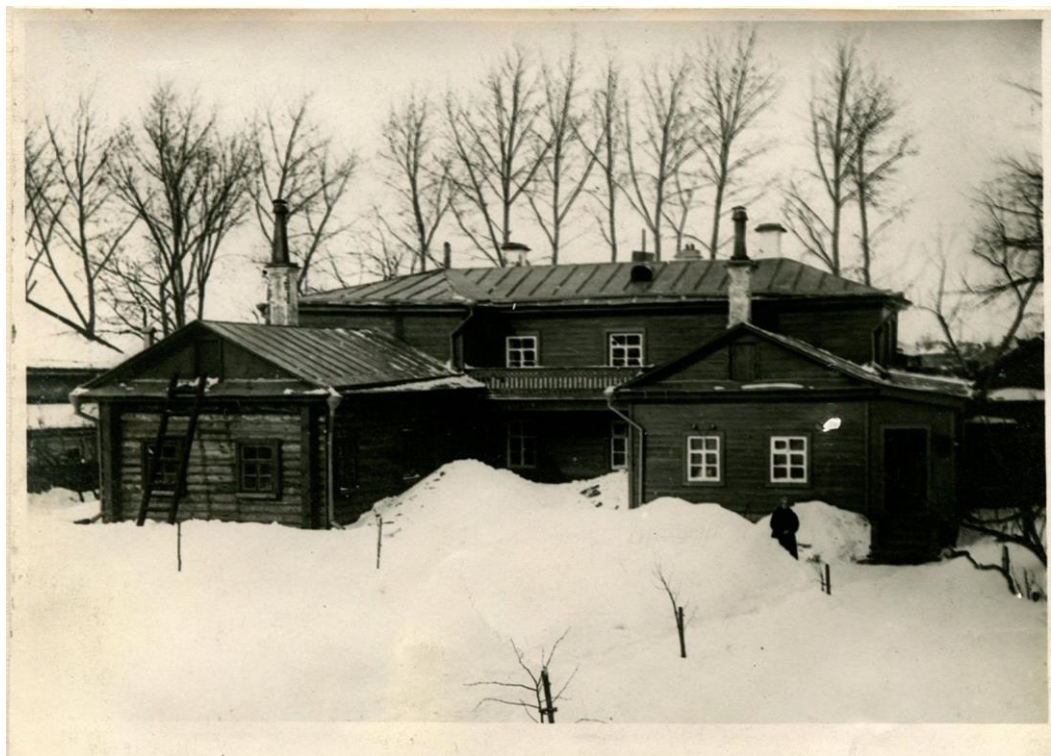
3. Недостаточно тщательная эксплуатация здания (протекания кровли, неиспользование вентиляции, отсутствие систематической очистки снега с балкона и вокруг здания и т. д.

Фото 4. Вид дома со стороны двора. Отсутствие должной очистки снега вокруг дома ведет к подтаиванию и увлажнению древесины

11. Периодически удалять снег и лед с кровли и от стен здания, с карнизных участков желобов и вблизи водосточных труб, применяя при этом, во избежание повреждения кровли, деревянные лопаты.

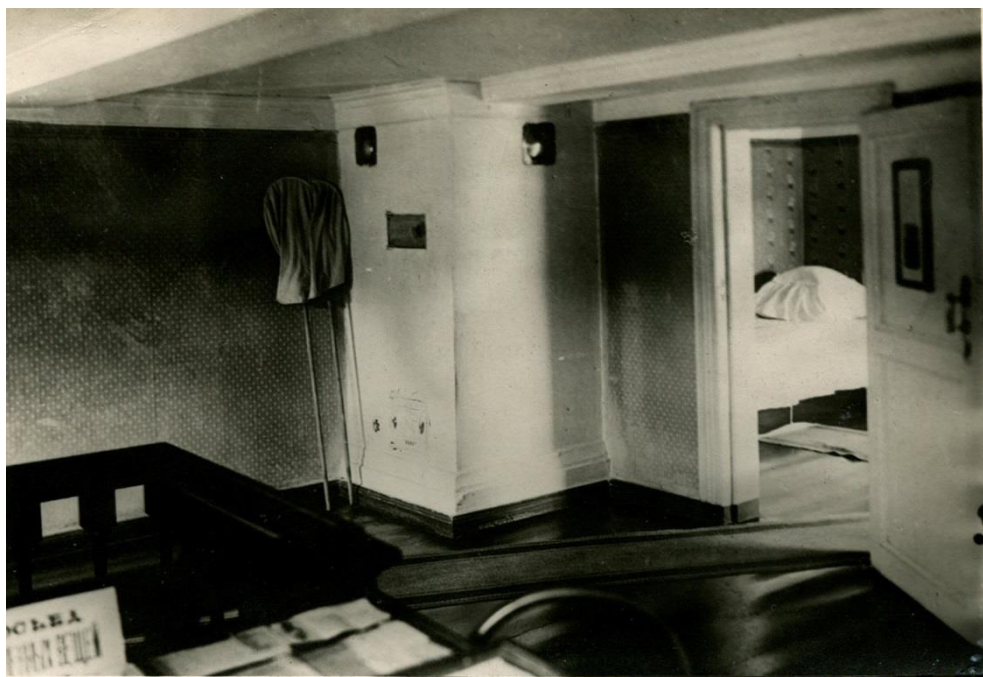
Фото 7. Потолочная деревянная балка опирается на двухъярусную печь в детской комнате

В данном случае приходится удивляться, как в Доме-музее до сего времени не произошло пожара, так как деревянные потолочные балки в мезонине уложены (и даже замурованы) непосредственно на печи, а дымовые трубы при обследовании дома в 1941 г. были обнаружены в полуразрушенном состоянии.

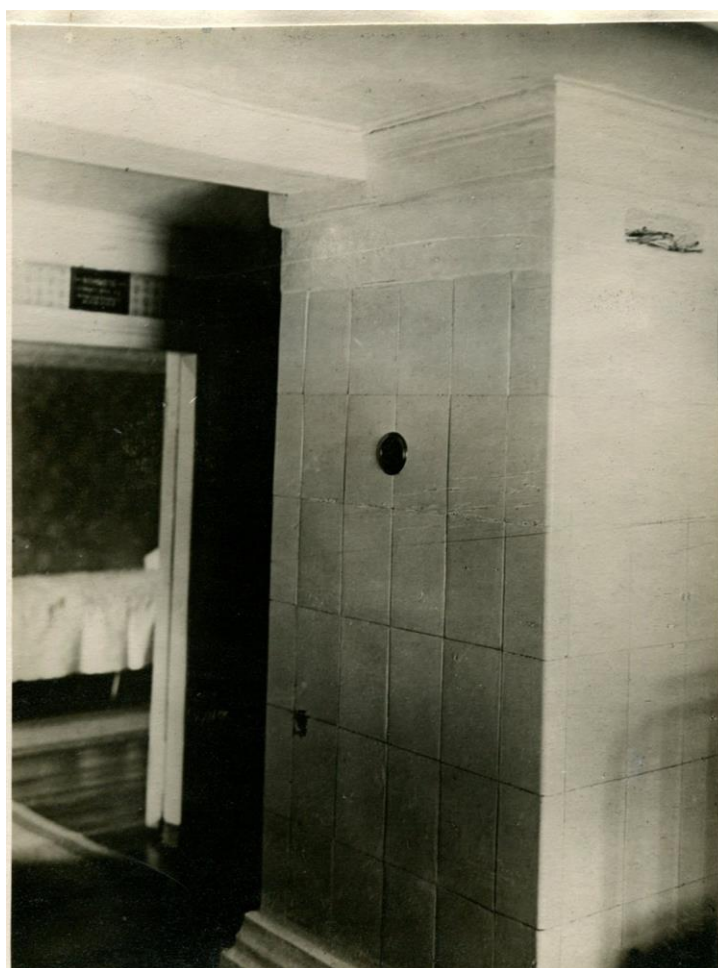
Фото 8. Потолочная деревянная балка опирается на двухъярусную печь в комнате В.И. Ленина
